Application News

No. A501

使用热老化塑料谱库进行热老化塑料分析 —在异物分析中的应用—

Analysis of Thermally Degraded Plastics Using Thermally Degraded Plastics Library
- Applications to Contaminant Analysis -

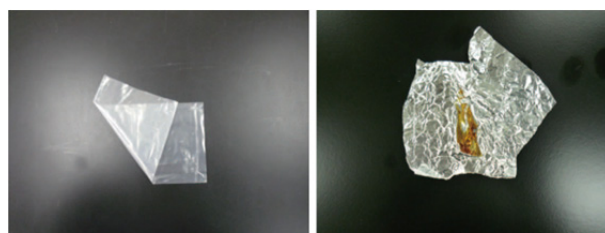
图 1 为聚乙烯薄膜加热前和在 200 °C 下加热 2 小时后的照片。由此可知，加热前呈透明状，加热后则变成褐色。

图 1 聚乙烯薄膜未加热、200 °C 下加热 2 小时后
Polyethylene Film Before Heating, and After Heating at 200 °C for 2 Hours

用铝箔包裹聚乙烯薄膜后放在加热板上加热。由于是在空气中进行加热，因此聚乙烯薄膜发生了氧化劣化。

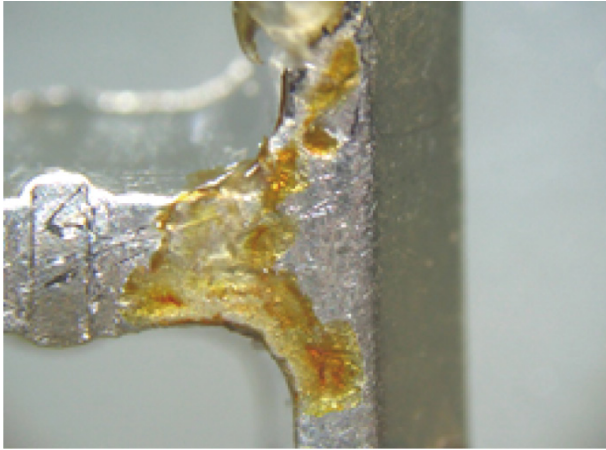
图 3（下）为对电镀加工品上的半透明淡褐色异物进行分析得到的光谱。如果直接在标准谱库中进行检索，无法得到匹配度一致的光谱。

图 3 电镀零部件上的异物照片（上）和测定后的红外光谱（下）
Photograph of a Contaminant on a Plated Part (Top);
Measured Infrared Spectrum (Bottom)

如图 2 所示，样品的一部分类似于已加热塑料，可推测其为加热后的老化塑料。

如图 2 和图 3 所示，加热后由于氧化导致红外光谱图发生变化。常规谱库中仅收录了在未加热状态下测定得到的塑料红外光谱。因此，直接进行检索得到的结果可能与加热后塑料的结果不匹配。
